PRÜFZEUGNIS

PZ-Hoch-181365

zum Nachweis des Brandverhaltens nach DIN 4102, Teil 1

| Bezeichnung des Prüfmaterials | „Swan” Dessin: 8071 |

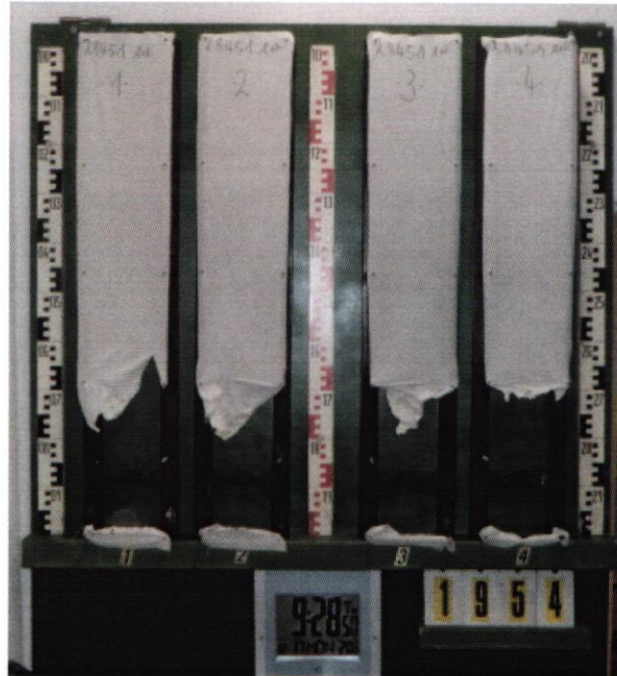
Brandschachtprüfung #1954

#1954: Beflammung der Seite A in Kettrichtung

| Zeilen Nr. | Messwert-Art | Messwert für Probekörper | | | | | | Dimension |
|---|---|---|---|---|---|---|---|---|
| 31 | <u>Restlängen:</u> Einzelwerte ³⁾ | Probe 1 | 67 | 67 | --- | --- | --- | cm |
| 32 | Mittelwert Einzelversuch ³⁾ | 70 | 66 | --- | --- | --- | --- | cm |
| 33 | Foto des Probekörpers in Anlage Nr. | 1 | 2 | --- | --- | --- | --- | |

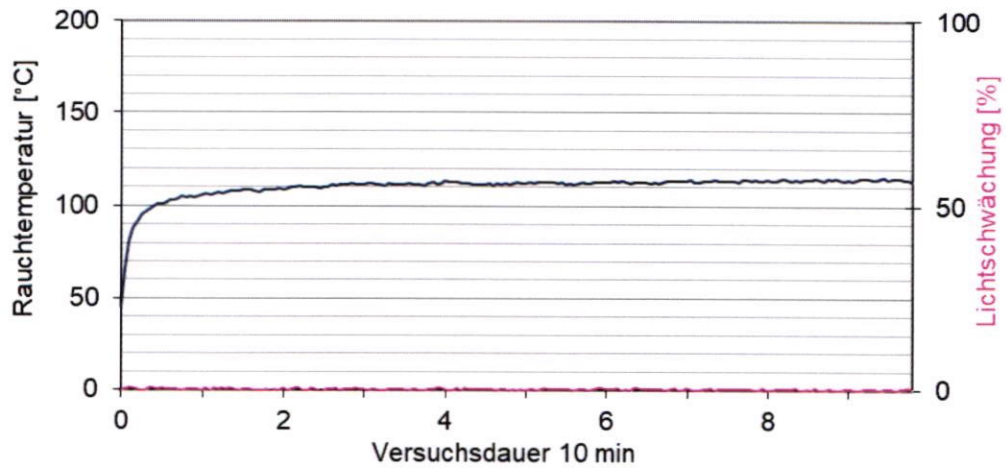
Messdaten

#1954, PN28451: VESCOM, "Swan", A+K
max. Rauchttemperatur: 115°C, Rauch-Integral: 1%min
Restlänge: 70 cm

| Zeilen Nr. | Messwert-Art | Messwert für Probekörper | | | | | | Dimension |
|---|---|---|---|---|---|---|---|---|
| 34 | <u>Rauchgastemperatur</u> Maximum des Mittelwertes | 115 | 118 | --- | --- | --- | --- | °C |
| 35 | Zeitpunkt ¹⁾ | 09:39 | 09:51 | --- | --- | --- | --- | min:s |
| 36 | Diagramm in der Anlage Nr. | 1 | 2 | --- | --- | --- | --- | |

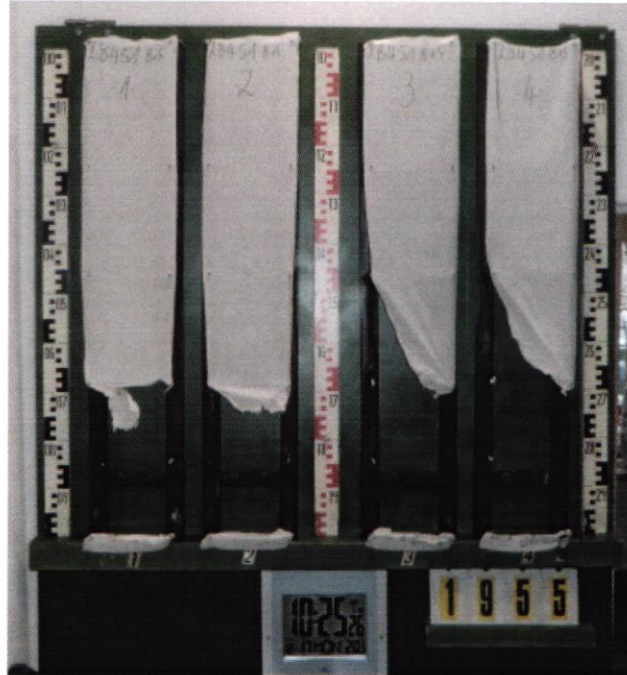
Brandschachtprüfung #1955

#1955: Beflammung der Seite B in Schussrichtung

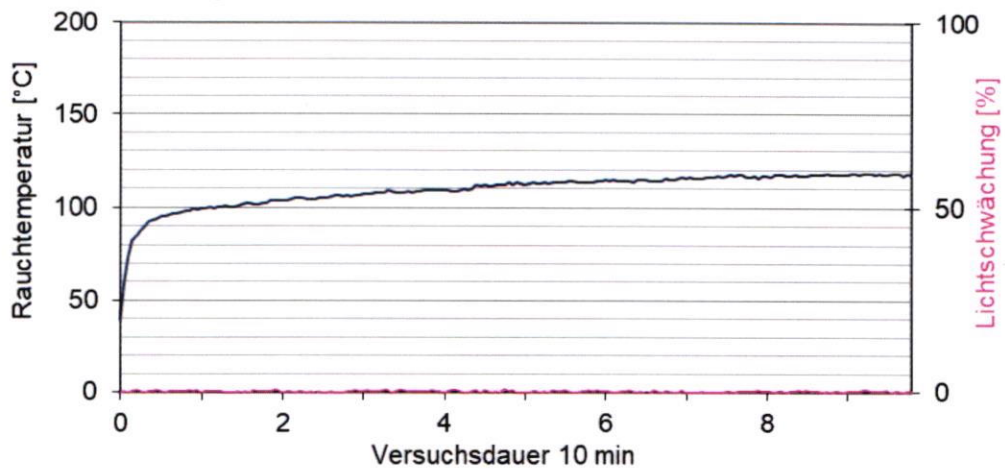
Messdaten

#1955, PN28451: VESCOM, "Swan", B+S
max. Rauchttemperatur: 118°C, Rauch-Integral: 1%min
Restlänge: 66 cm
